ZEITSCHRIFT FÜR BAUWESEN!

73. Jahrgang.

1923.

Die neue medizinische Klinik der Universität Heidelberg.

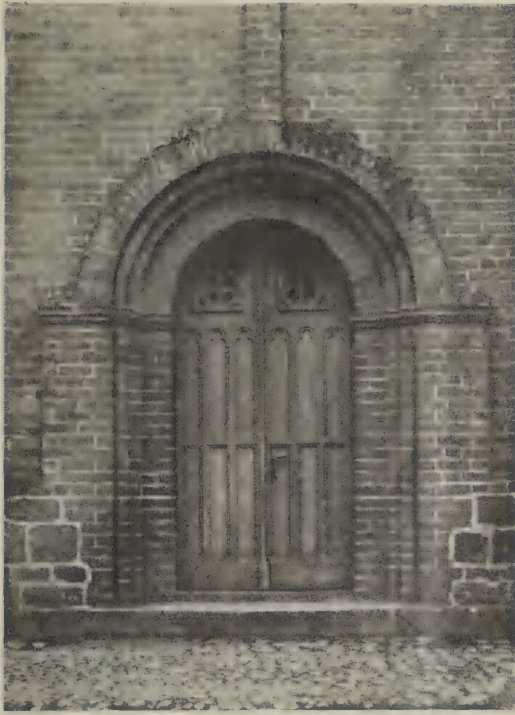
Abb. 4. Jerichow, Klosterkirche.
Portal an der Nordseite des Langhauses.

Wenn Kothe von zwei nachträglich eingebrochenen Portalen an der Nordseite der Kirche spricht⁴⁾, so irrt er damit. Das Portal etwa in der Mitte des nördlichen Seitenschiffes (Abb. 4) zeigt keine Spur eines nachträglichen Einbruchs. Die Abstufungen seines Gewändes werden durchaus regelmäßig vom Bruchsteinsockel der Kirche umzogen bzw. vorgebildet und darüber wie die Mauern in Backstein fortgesetzt. Die viereckige umrahmende Verstärkung des Portals verschmilzt mit ihrer Westkante mit der hier ebenfalls vom Sockel aufsteigenden Lisenen.

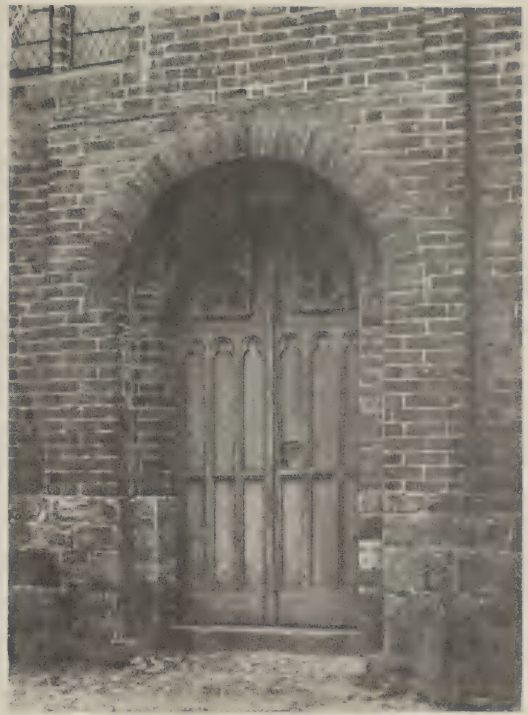
Abb. 5. Jerichow, Klosterkirche.
Portal am Nordkreuzarm.

Wie sich demgegenüber ein nachträglich eingebrochenes Portal ausnimmt, zeigt uns das in der Achse des nördlichen Kreuzarmes (Abb. 5), das erst nach der Hinzufügung des benachbarten Nebenchors erwünscht schien. Der vorher hier gerade durchgeführt gewesene Bruchsteinsockel mußte weggebrochen werden und man stellte die Portalgewände von unten an in Backstein und dementsprechender Profilierung her. Die aus der Sockelfläche entwickelte umrahmende Verstärkung ist rund um den Türbogen herumgeführt und fängt im Scheitel die unten weggefallene Mittellisenen ab. Diese Verstärkung ist am Bogen in der Breite einer Steinlänge herumgeführt. In der gleichen Breite scheint sie zunächst auch an den senkrechten Strecken vom Sockel bis Kämpfer angelegt gewesen zu sein, wurde aber des besseren Aussehens wegen anscheinend noch während der Arbeit auf die doppelte Breite gebracht, die jedoch mit dem Kämpferprofil endigt. Die Arbeit ist mit großer Sorgfalt durchgeführt und verrät die spätere Entstehung kaum durch irgendwelche

Als eine nachträgliche Hinzufügung ist ferner das bereits erwähnte Portal an der nördlichen Stirnseite des Querschiffs anzusehen (Abb. 2 u. 5). Erst nachdem die ursprüngliche Nordapsis um die Länge des Nebenchores hinausgeschoben worden, konnte man hier einen Zugang schaffen, ohne Störungen des Gottesdienstes am Nebenaltar befürchten zu müssen. Den Nachweis des nachträglichen Einbruchs dieses Portals siehe oben.

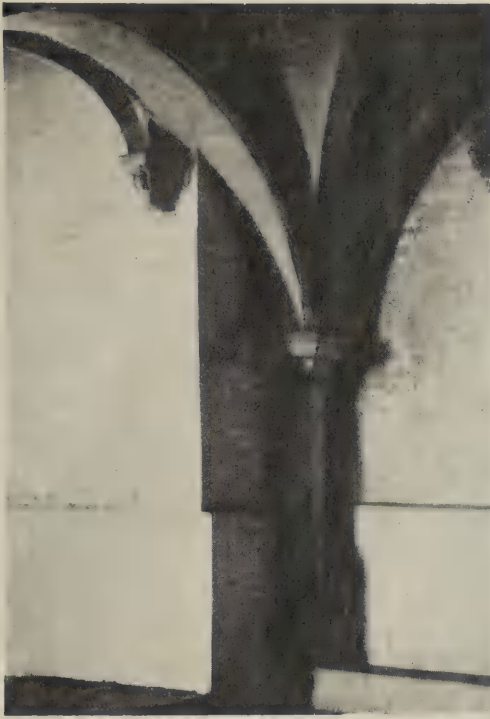
Abb. 7. Jerichow, Klosterkirche. Südostecke der Krypta.

Bei der Einwölbung der Krypta in zwei Schiffen ergeben sich für die Ausbildung der mittleren Stützenreihe keinerlei Schwierigkeiten. Man war hier völlig frei und bildete sie in Gestalt von tadellos gegliederten Säulen mit reichen und schönen Kapitellen aus. Auch an den eben erst und zum Teil für diesen Zweck errichteten starken Bogenmauern in der Vierung fanden die Gewölbe ein wohl vorbereitetes Auflager. Umständlicher war die Aufnahme der Gewölbelaast an den vom Fundamentabsatz umzogenen und etwas zurückliegenden Längswänden des Chorteils der Krypta. Für die Spannweite der beiden von Norden nach Süden gerichteten breiten Quergurte unter dem Triumphbogen gab dieser die Grenze an. (Abb. 6 vorn rechts.) Bündig mit seiner Leibung hatte man auch die nördliche und südliche Stützmauer des Westteiles der Krypta angeordnet. Bis zur gleichen Flucht mußte man auch die Tragsteine vorschließen lassen, die unterm Chor die Quergurte von gleicher Spannweite tragen sollten. Waren die Mittelsäulen bei voller Freiheit rein im Sinne des Schönen ausgebildet worden, so mußte man bei den Wandträgern vielmehr auf das Bestehende Rücksicht nehmen. Sie tragen durchaus das Gepräge einer nachträglichen Einfügung und eine lediglich dem Zwecke dienende Formgebung. Nach ähnlichen Grundsätzen baute man dann auch das Gewölbe der Apsis ein. — Bei diesem Nachweis der nachträglichen Kryptaeinfügung liegt das Hauptmoment nicht in der freien Stellung der Wandsäulen, sondern in ihrer ganzen, fast rein konstruktiv gedachten Erscheinung, in der mageren, unter dem technischen Zwange leidenden Formgebung und in mancherlei ästhetischen Mängeln dieser Bauausführung (Abb. 7).

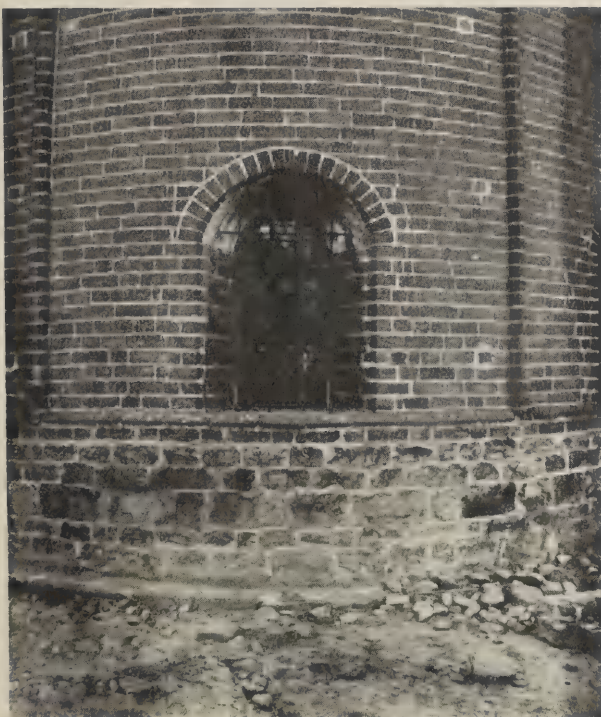
Abb. 8. Jerichow, Klosterkirche. Mittleres Kryptafenster.

wiesen. Das ist aber möglich und kann bis ins Einzelne, sozusagen bis auf jeden Stein belegt werden. Nur der Raumersparnis wegen verzichte ich hier auf den ausführlichen Nachweis in der Hoffnung, daß die beigelegten Abbildungen (Abb. 8 u. 9) dem aufmerksamen Betrachter dafür genügenden Ersatz bieten. Ausgeschlossen ist der Nachweis für das nördliche der drei Fenster, das erst in neuerer Zeit wiederhergestellt wurde, aus einer Tür, die dort lange und noch zu Essenweins Zeit bestand. Der nachträgliche Einbruch der Fenster ergibt, in Verbindung mit der oben beschriebenen Konstruktion des Innern mit voller Bestimmtheit die Tatsache, daß der Einbau der ganzen Krypta erst nachträglich erfolgte.

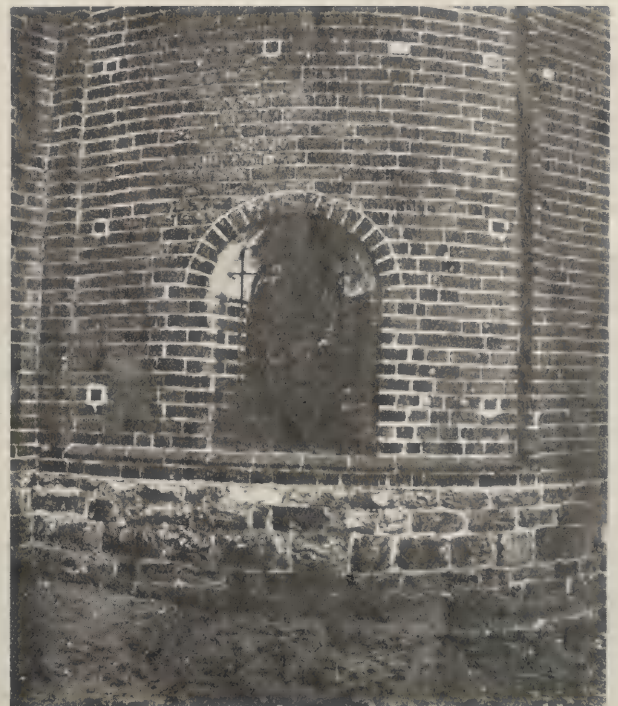
Abb. 9. Jerichow, Klosterkirche. Südöstliches Kryptafenster.

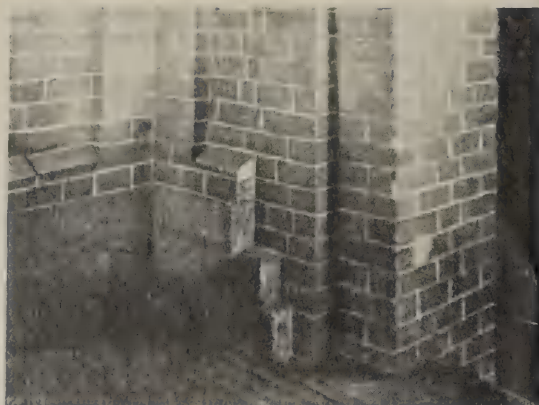
Abb. 10. Jerichow, Klosterkirche.
Südwestecke des nördlichen Nebenchores.

Viel umstritten wurde die Südwestecke des nördlichen Nebenchors (Abb. 10), wiewohl ihre Deutung gar nicht zweifelhaft sein kann. Wäre der jetzige Raum des nördlichen Nebenchors von Anfang an hier gewesen, so würden sowohl Sockel- wie Lisenengliederung der Chorwand fehlen. Ihr Vorhandensein beweist, daß die beiden die Südwestecke des Raumes bildenden Mauern ursprünglich frei lagen. Alles spricht in dieser Ecke klar und deutlich für die mehrfach beschriebene Aenderung am Bau.

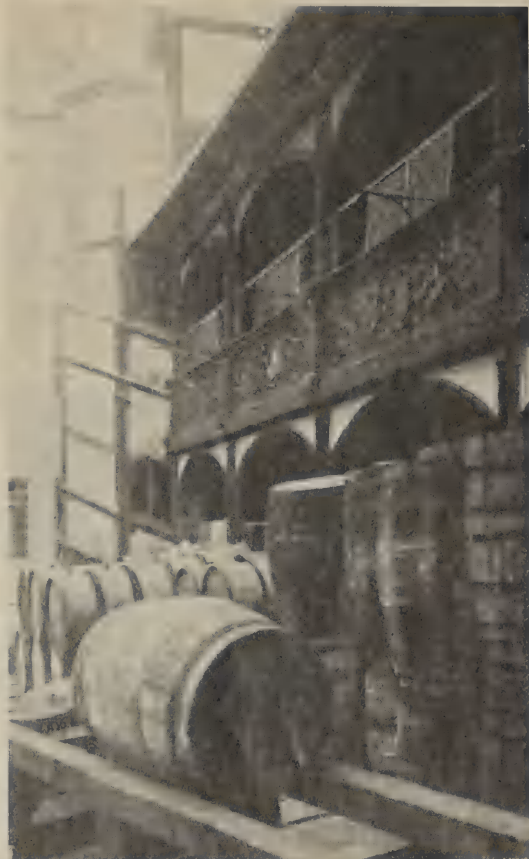
Abb. 4. Verbindungsgang im 2. Hof.

Der früher als Garten dienende nunmehrige 2. Hof hat an der Südseite noch eine beachtenswerte Galerie (Abb. 4). Das Saalgebäude (Abb. 5) stammt aus 1656 und wurde 1783 einer besonderen Instandsetzung unterzogen. Die nördliche Grenzmauer des Gartens ist mit Nischen ausgebildet, in welchen bis zum Jahre 1914 Fresken, deutsche Kaiser darstellend, gemalt waren. In genanntem Jahre wurden diese übertüncht. Die an den Brüstungen angebrachten Wappenbilder lassen auf die ausführenden jeweiligen Besitzer schließen. So kommt als Besitzer im 15. Jahrhundert Balt. Wolf, gen. Wolfstal in Betracht, für das 16. Jahrhundert die Nürnberger Welser, im Anschluß Führer. Längere Zeit etwa vom Ende des 16. oder 17. Jahrhunderts scheinen die Familie Kreß im Besitze des Hauses gewesen zu sein. Diese Familie hat dann wohl auch den Saal, eine Arbeit aus dem Jahre 1705 von Brentano, vollständig erstellt. Leider ist heute nur noch die Stuckdecke nebst dem Kamin (Abb. 6 u. 7), den beiden seitlichen Nischen und der Türumrahmung (Abb. 8)

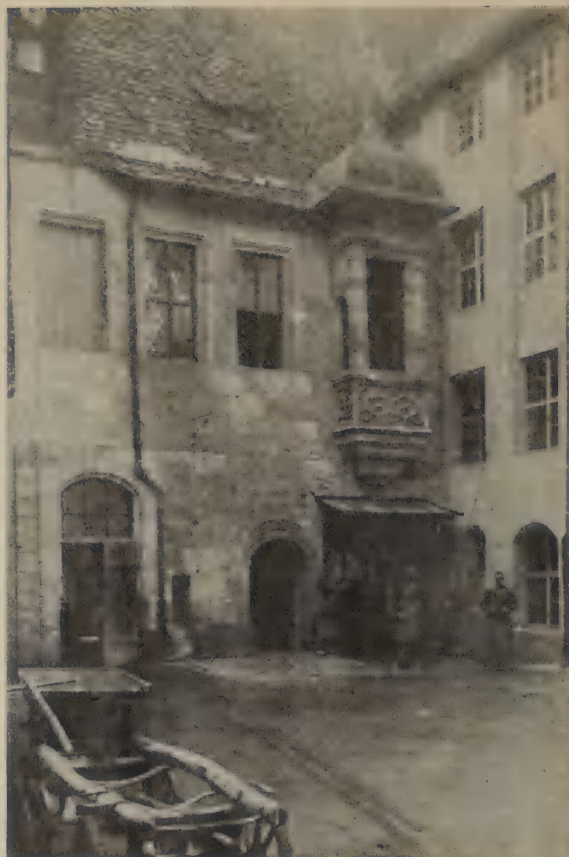
Abb. 5. Saalgebäude im 2. Hof.

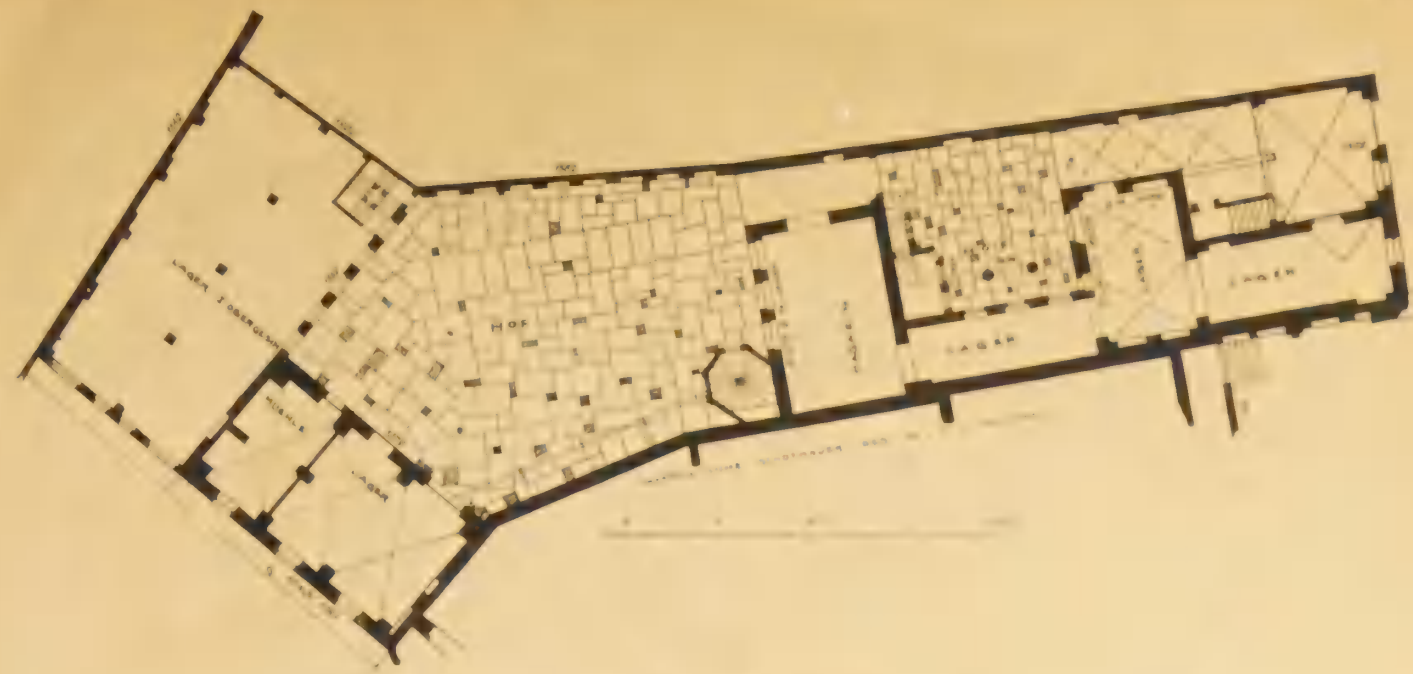
Abb. 1. Grundriß des Erdgeschosses.

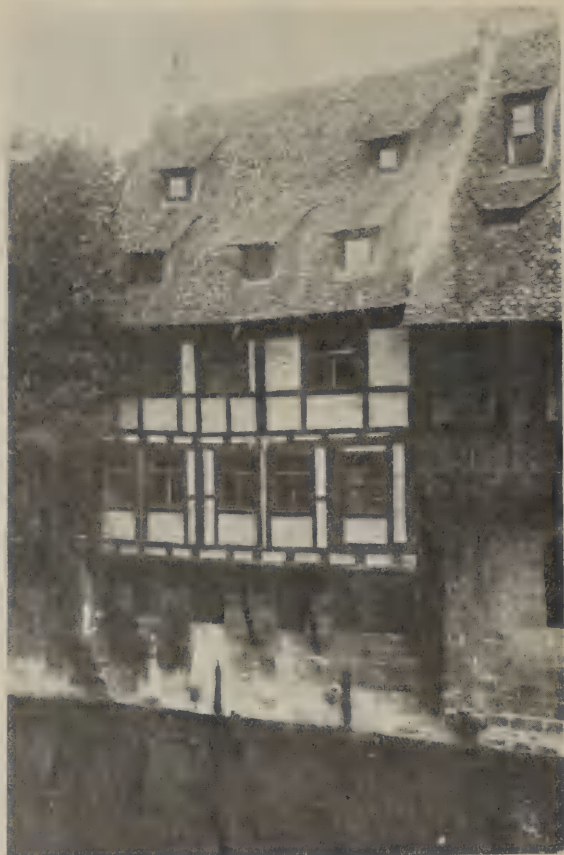
Abb. 9. Lagerhaus, alter Zustand.

Die Abb. 9 u. 10 zeigen den Zustand des Lagerhauses von der Pegnitzseite vor und nach dem Umbau mit allen Vorzügen und Nachteilen baupolizeilicher Vorschriften, insbesondere der Brandmauern.

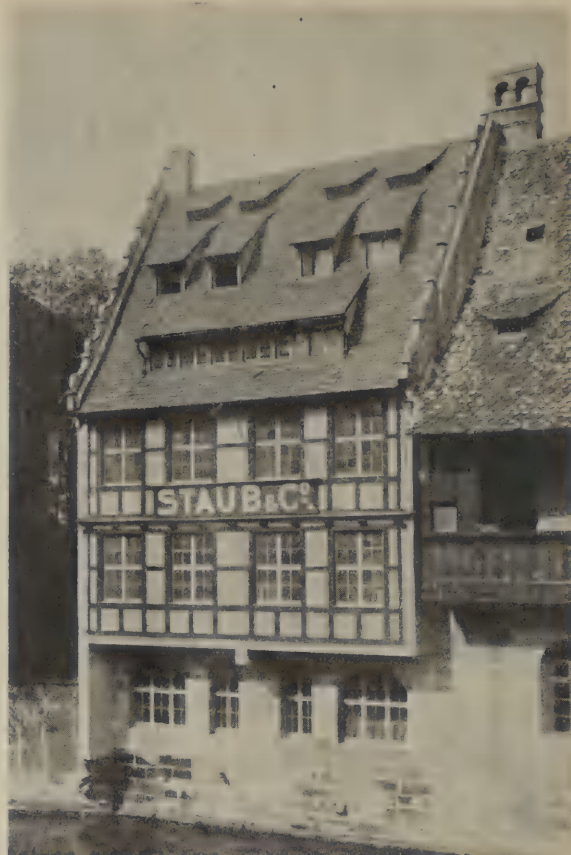
Abb. 10. Lagerhaus nach dem Umbau.

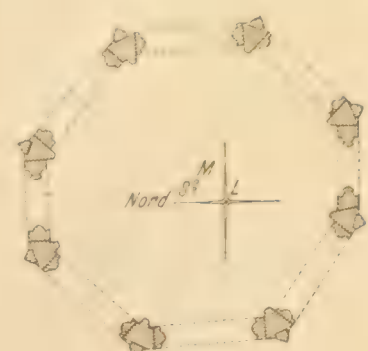
Schnitt 4 in 2281,5 cm Höhe.

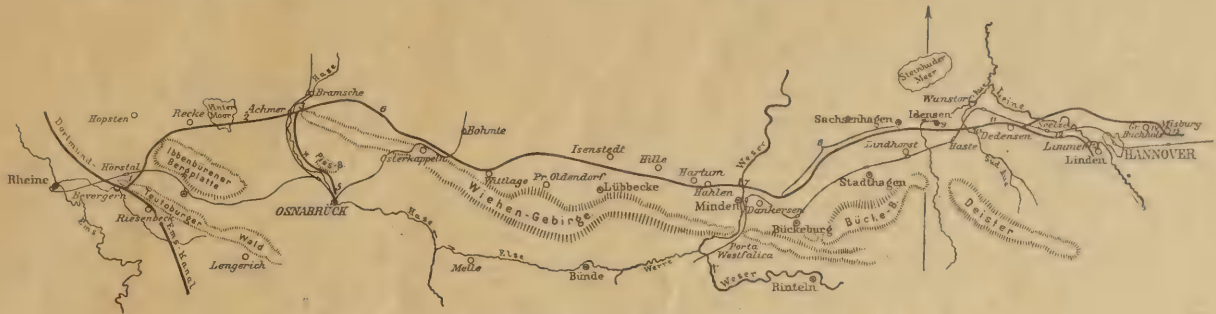
Abb. 1. Der Ems-Weser-Leine-(Mittelland)-Kanal. M 1:500000.

An dem Kanalabstieg zur Weser wurde die Unterlage der eben erwähnten Sand- und Kiesmassen freigelegt, sie besteht aus dunklen Schiefertönen der marinen Unteren Kreide (vergl. Punkt 7 in Abb. 1). Die Oberkante der Schiefertone zeigt nach dem Bohrergebnisse eine deutliche Talaufschürfung im Bereiche der rund 5 km breiten Niederung oder zwischen dem Weserabstieg und der Ostgrenze des Bauamts Minden. Diese Furche ist in ihrer ersten Anlage wohl älter als die hiesigen Diluvialablagerungen. Ihre jetzige Gestalt ist aber endgültig erst nach der vorletzten Eiszeit, also wohl zur jüngeren Zwischenzeit, geformt, und diese tiefe Tal-furche wurde während der letzten Eiszeit bis zu einer gewissen Höhenmarke mit Sand und Schotter wieder ausgefüllt. Die Höhenmarke, die wir als Untere Weserterrasse bezeichnen, tritt uns in jener breiten Niederung entgegen, in der rechts der Weser u. a. die Ortschaften Dankersen, Hasenkamp und Aminghausen liegen. Einen Einblick in diese jungeszeitliche Terrassenaufschüttung gewährte der Einschnitt des Weserabstiegs nahe dem Mindener Zentralfriedhof (Abb. 4).

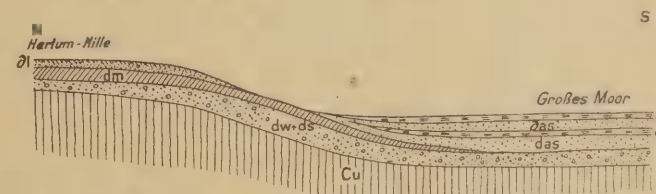
Abb. 3. Schematisiertes Profil südlich von Hille-Hartum.

at = Alluvialer Hochmoortorf, δl = Lösslehm der letzten Eiszeit, δas = Talsand der letzten Eiszeit, δlt = Torflage der jüngeren Zwischeneiszeit, δas = Talsand der vorletzten Eiszeit, δm = Grundmoräne der vorletzten Eiszeit, dw-ds = Weserschotter und älterer diluvialer Sand, cu = untere Kreide.

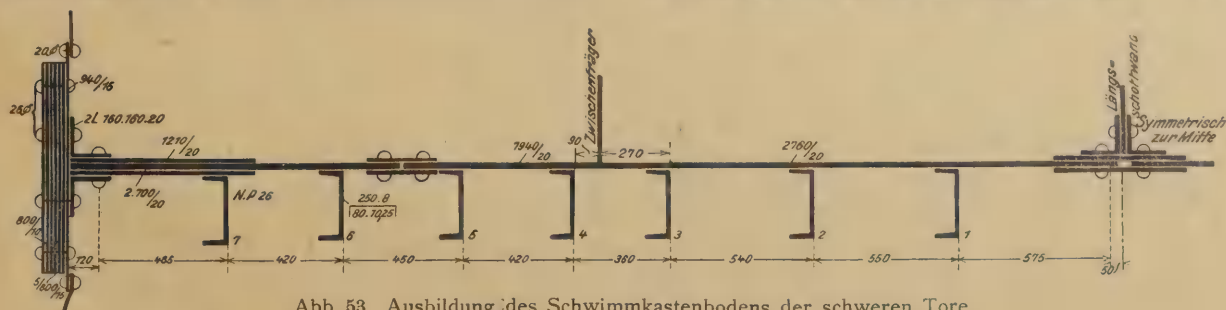
Abb. 53. Ausbildung des Schwimmkastenbodens der schweren Tore

Die Berechnung der Spannungen im Bodenblech ist in der Längsrichtung für die Fasern an den 2×7 Versteifungsträgern (Abb. 53) und in der Querrichtung an 9 charakteristischen Querschnitten erfolgt, für die die Spannungen Größtwerte erreichen. Diese Schnitte liegen an den Querschotten V, IV und I, an den Spanten f und c, an den Schnitten α , β , γ , an denen Gurtlamellen endigen und an δ in der Mitte eines Feldes, wo die Gurtlamelle beim anliegenden Querschott endigt. Für alle genannten Punkte

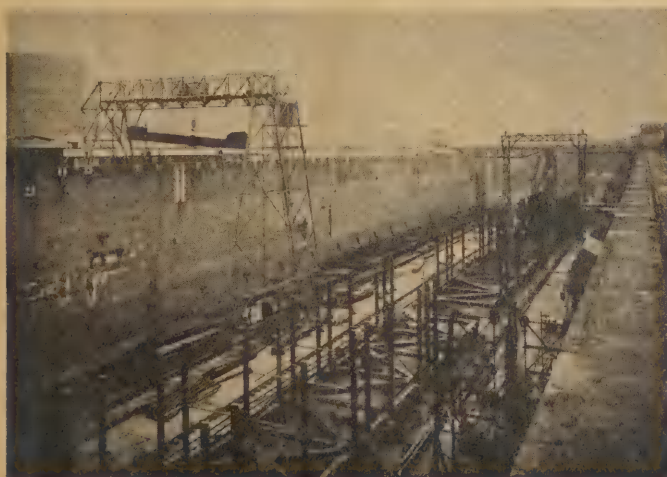
Abb. 60. Beginn der Aufstellung der Schiebetore.

Die Aufstellung aller 6 Schiebetore erfolgte in der inzwischen fertiggestellten südlichen Schleusenammer zwischen den Mittel- und Binnenhaupt derart, daß zwei Tore nebeneinander (in Querrichtung der Schleuse) und drei Tore hintereinander (in Längsrichtung der Schleuse) gleichzeitig hergestellt wurden. Auf den Betonplatten der Schleusensohle konnten ohne weiteres die Stapelungen für die Tore verlegt werden, die abwechselnd mit Keilen und Hebeschrauben ausgerüstet waren. Die einzelnen Teile der Eisenkonstruktion mußten von der Kaimauer am Binnenhafen auf einem Schmalspurgleis an die Baustelle herangebracht werden. Hier wurde das Eisen für die drei Tore an der Mittelmauer zunächst von einem auf einer Holzbrücke aufgestellten Laufkran in die Schleusenammer abgelassen und dann zum eigentlichen Aufstellkran (gleichhöflicher Portalkran) gefahren, während das Eisen für die Tore an der Seitenmauer unmittelbar von einem einhöflichen Portalkran abgelassen und eingebaut werden konnte (Abb. 60).

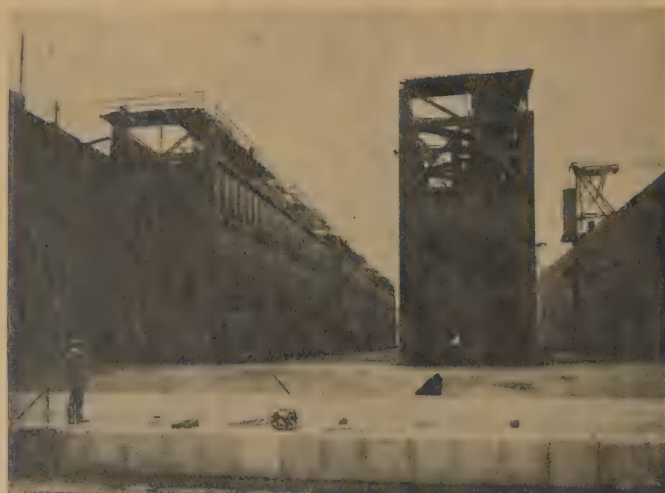
Abb. 62. Die fertig aufgestellten Tore, kurz vor dem Einlassen des Wassers in die Schleuse.

1. Juli 1913 fortgesetzt werden mußten. Erst nachdem alle Schwimmkammern mit Preßluft von 1,25 Atm. abgepreßt und für genügend dicht befunden waren, wurde die im Mittel 3 cm starke Abgleichschicht aus Zementestrich auf dem Schwimmkastenboden aufgebracht. Abbildung 62 zeigt die in der Schleusenammer fertig aufgestellten Tore kurz vor dem Einlassen des Wassers in die Schleuse. Bevor die Nacharbeiten und der Anstrich vollständig fertiggestellt waren, wurde das Wasser in die Schleuse eingelassen, so daß die Tore zum Aufschwimmen kamen. Um zu verhindern, daß beim Aufschwimmen Teile der Stapelklötze unter die Eisenkonstruktion treiben konnten, wurden die einzelnen Stapel an seitlichen Schwimmbalken befestigt. Nachdem die Schleusenammern vollständig mit Wasser gefüllt waren, wurden dann die Tore durch Arbeiter mittels Stahlrossen fortgeschleppt und in die betreffenden Torkammern eingefahren, was in allen Fällen ohne jede Schwierigkeit gelang.

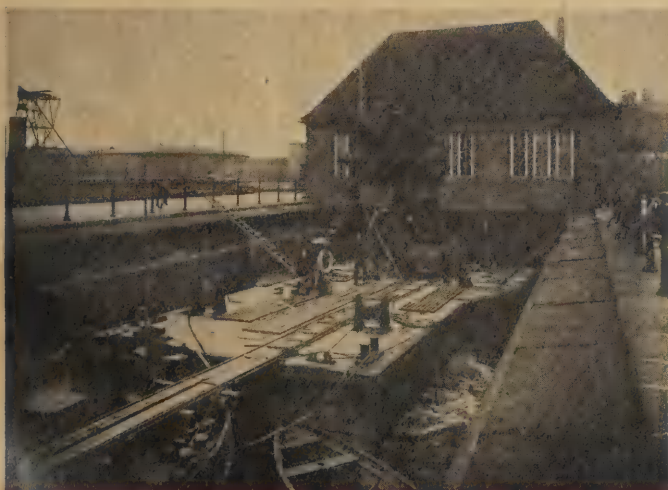
Abb. 65. Taucherglocke beim Reinigen einer Tornische.

Die Abb. 65 zeigt die Taucherglocke bei der Arbeit, und zwar beim Reinigen der Drempelesohle in einer Tornische.

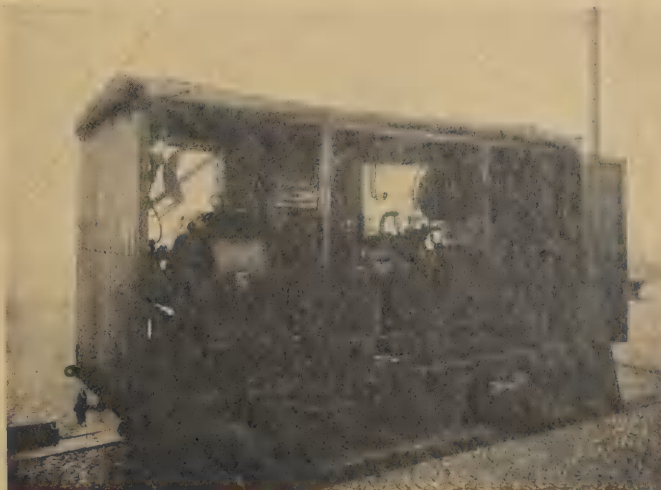
Abb. 66. Fahrbarer Luftverdichter.

Der Luftverdichter (Abb. 66) ist in einem geschlossenen vier-rädrigen Wagen untergebracht. Die Anlage besteht aus einem umlaufenden Verdichter, Bauart Wittig, und einem mit diesem unmittelbar gekuppelten offenen Gleichstrom-Nebenschlußmotor von 37 PS nebst elektrischem Anlasser und der Schalteinrichtung. In dem Wagen sind ferner untergebracht: ein Luftfilter zur Reinigung der angesaugten Luft, eine Ölpumpe zur selbsttätigen Schmierung, eine von der Elektromotorwelle angetriebene Kühlwasserpumpe, ferner eine Kabeltrommel zum Abrollen des 20 m langen Stromzuleitungskabels und ein 10,0 m langer Druckluftschlauch, für dessen Aufhängung zwei Konsolen im Wagen vorgesehen sind.

Der Antriebsmotor wird von den in der Nähe der Tore gelegenen Schützmaschinenkammern aus gespeist. In diesen Kammern befinden sich die erforderlichen Leitungen, die zu einer blockierbaren Steckdose führen, an die das Verbindungskabel angeschlossen wird. Der Motor liefert bei 750 bis 600 Umdrehungen in der Minute 5 cbm Preßluft von 1,25 Atm. Ueberdruck. Zum Ausblasen des Wassers aus den Schwimmkammern der Tore steht eine Rohrleitung von 150 mm Lichtweite zur Verfügung, deren Ausfluß auf + 23,00 liegt. Der Schwimmkastenboden liegt bei den schweren Toren auf + 12,35, die Decke bei beiden Torarten auf + 16,25, so daß eine größte Förderhöhe von 10,65 m vorhanden ist, die zu Anfang des Ausblasens einer ganz gefüllten Kammer nur 6,75 m beträgt. Bei der größten Förderhöhe von 10,65 m ist mithin bei einem Luftdruck von 1,25 Atm. eine Druckhöhe von $12,50 - 10,65 = 1,85$ m, bei der kleinsten Förderhöhe von 6,75 m eine Druckhöhe von $12,50 - 6,75 = 5,75$ m vorhanden. Bei diesen, den Grenzfall darstellenden Druckhöhen betragen die zugehörigen Wassergeschwindigkeiten $v = 3,55$ m/sec. bzw. $v = 6,25$ m/sec. und die entsprechenden Fördermengen $Q = 3,70$ cbm/Min. bzw. $6,70$ cbm/Min. Bei einer Leistung von 1. M. 5 cbm/Min. ist der Verdichter imstande, eine Schwimmkammer von etwa 90 cbm Inhalt in etwa 20 Minuten zu leeren.

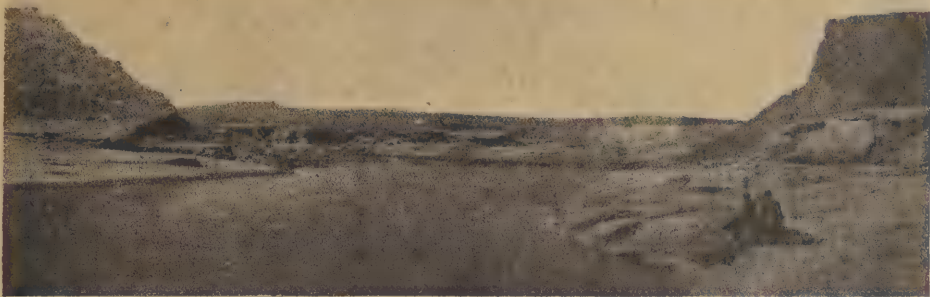
Abb. 12. Bruchstelle nach dem Beckeninnern gesehen.

Abb. 12—17. Julesburg Bewässerung, Bruch des Jumbo-Dammes.

Julesburg-Bewässerung, Colorado Bruch des Jumbo-Dammes 11. März 1910 (E. R. 63/467 u. E. N. 66/447).
Der gebrochene Damm ist einer von sechs, welche im Jahre 1905 erbaut, ein Becken von 35 Mill. cbm Inhalt und 6,4 qkm Oberfläche für die Bewässerung von 10 qkm Land einschließen. Das Becken wird durch einen Zubringerkanal von 32 km Länge vom South Platteriver aus gespeist (Abb. 12 bis 17).
Die Gründungsfläche des Dammes wurde gleichlaufend zur Längsrichtung des letzteren in Furchen von 0,61 m Abstand gepflügt. Auf die aufgebrochenen Rasen wurde die Schüttung, nur durch die

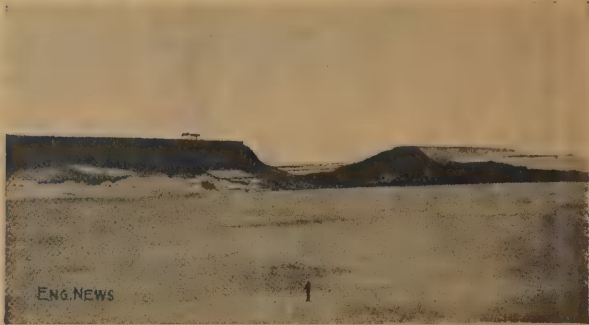
Abb. 19. Großer Querschnitt.

Abb. 18—22. Horse-Creek Staubecken.

Das Horse Creek-Staubecken, 80 km oberhalb Denver Colorado, wird zusammen mit dem Prospekt-Becken aus einer Abzweigung des South Platteriver gespeist und dient zur Versorgung eines Bewässerungsnetzes. Es enthält etwa 21 Mill. cbm bei einem Stau 2,44 m unter Krone und 3,5 Mill. cbm totes Wasser etwa 6 m unterhalb Sohle Entnahmekanal bis zum tiefsten Punkt des Beckens 19,8 m unter Krone. Die Hauptdammlänge ist 1386 m, die eines Flügeldammes 183 m. (Abb. 18—25.)

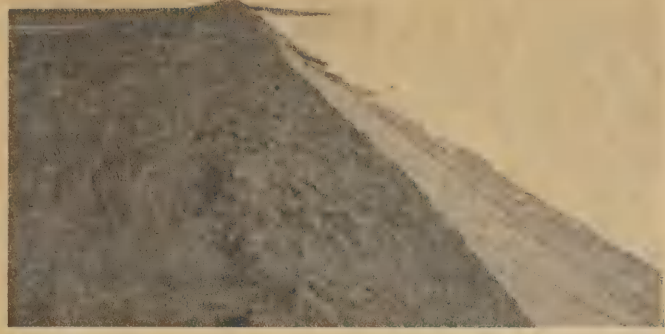
Abb. 24. Böschungsbefestigung vom Eis gehalten, kurz vor der Rutschung.

Abb. 23 - 25. Horse-Creek Staubecken.

Am Tage des Bruchs, 29. I. 14, stand der Wasserspiegel 7,0 m über Sohle Entnahmekanal und 7,0 m unter Dammkrone und war mit einer 25 bis 38 cm starken Eisdecke bedeckt, welche fest an die Betonbekleidung angefroren war. Die Last der Eisdecke im Verein mit dem im Damm enthaltenen Wasser riß die Betondecke bei der plötzlichen Absenkung des Spiegels an der Böschung herab.

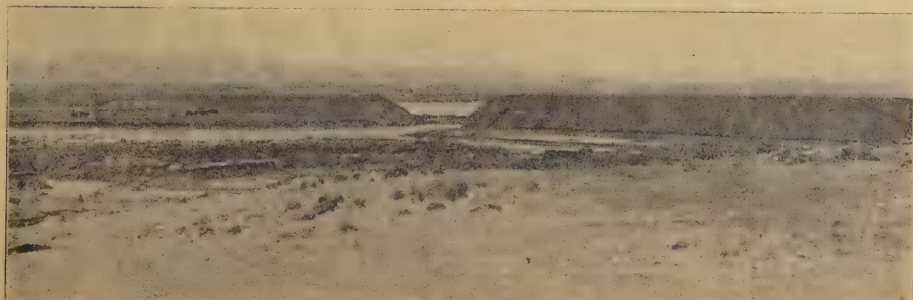
Abb. 26. Hebron-Damm. Ansicht der Bruchstelle im Damm.

Der Ueberfall liegt 3,96 m unter Dammkrone, ist 62 m weit. Das Absturzgerinne fällt auf 61 m von Dammitte gerechnet mit 2 v H und weiterhin auf 152 m mit 0,7 v H. Seine Sohle ist 0,30 m stark mit Steinpackung befestigt und mit Mörtel abgeglichen. In der Krone des Ueberfalls sind hydraulisch betätigte Bärenklappen eingebaut, welche gestatten, den Stauspiegel um 1,52 m bis 2,44 m unter Krone zu heben. Ueber die Beschaffenheit des Untergrundes und die Bauweise ist nichts gesagt. Nachdem es vom 29. April ab unaufhörlich geregnet, zogen sich die Wächter am Abend des 1. Mai über den in Tätigkeit befindlichen Ueberfall zurück, um Obdach zu suchen. Der am Morgen des 2. Mai erfolgende Bruch wurde nicht beobachtet. Er fand an einer Stelle statt, wo die Stauhöhe 9,5 m betrug und keine Sickerungen beobachtet waren (Abb. 26 u. 27.)

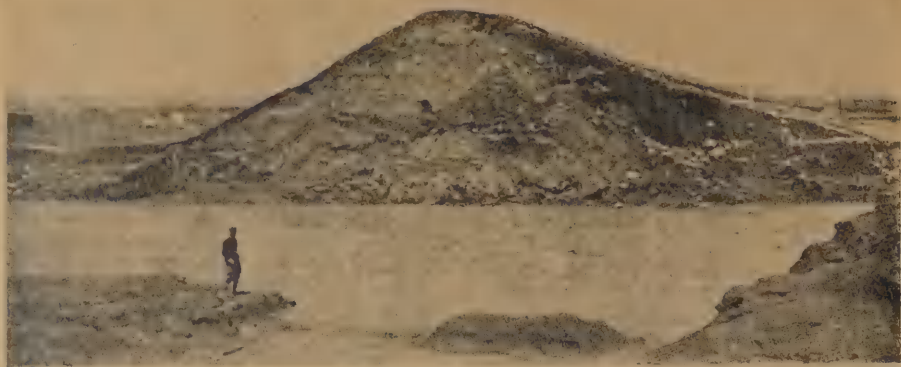
Abb. 27. Hebron-Damm, Bruchstelle im Dammquerschnitt.

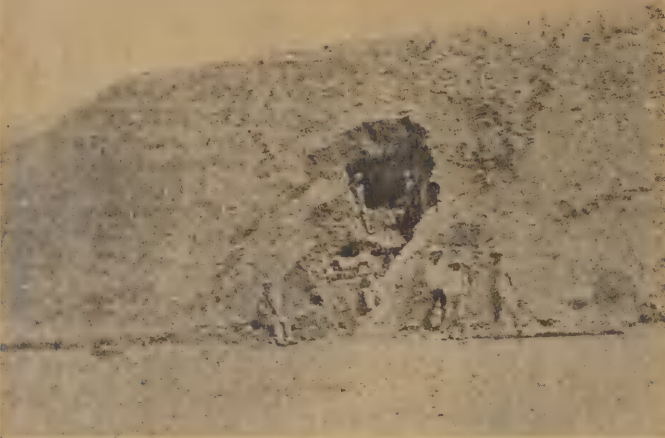
Abb. 28. Hebron-Damm, Ausspülung am Damm.

Etwas östlich von der Bruchstelle hat aber ein Sickerwasserstrom ein Loch in die luftseitige Böschung gerissen. Dasselbe verengte sich auf 6,10 m von der Böschung, ohne daß ein Riß bemerkbar gewesen wäre, auf 25 cm Durchmesser und befand sich an dieser Stelle 11,3 m von der wasserseitigen Böschung und 0,3 m unter Hochwasserspiegel. (Abb. 28.)

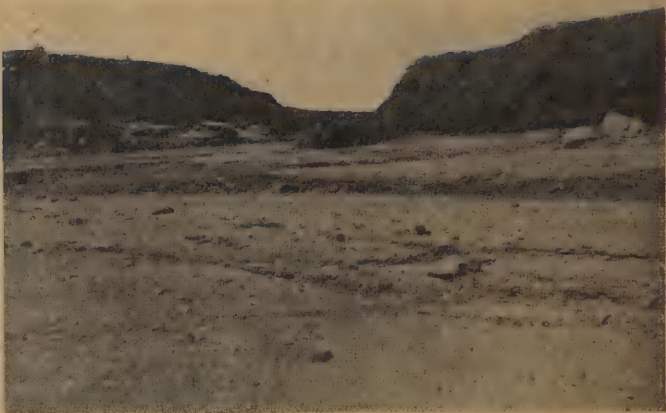
Abb. 31. Ansicht der Bruchstelle.
Abb. 29—30. Hatchtown-Damm.

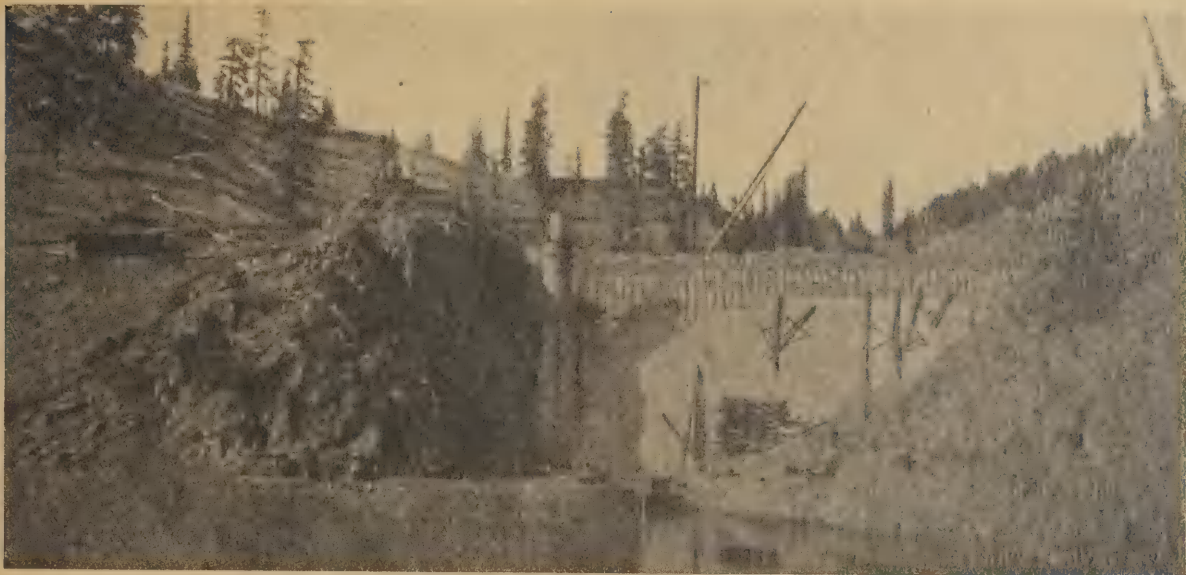
Abb. 32. Ansicht der Wasserseite, kurz vor der Fertigstellung.

Abb. 32 und 33. Beaverpark-Damm.

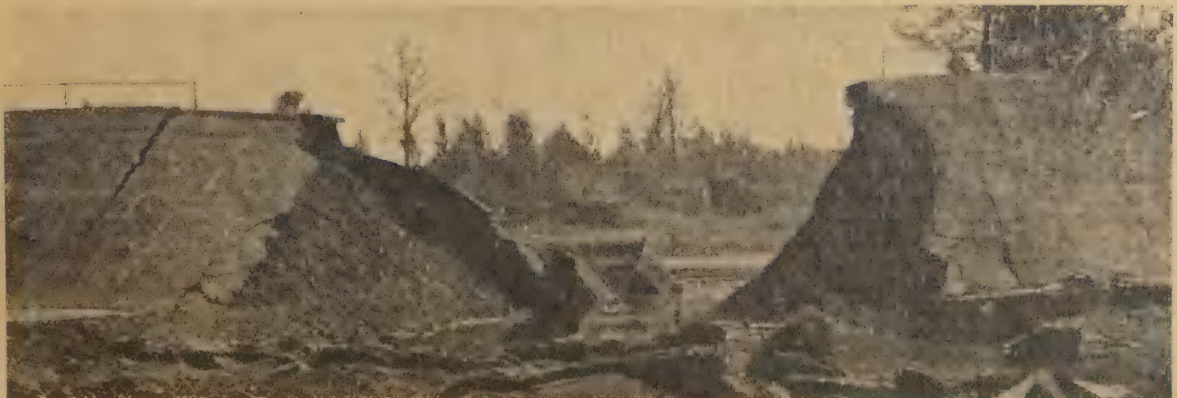
Abb. 40. Mohawk-Damm, Bruchstelle.

Durch die Märzflut 1913 wurde der Damm des Mohawk-Fischklubs von 122 m Länge und 5,5 m größter Höhe infolge des zu kleinen Holzüberfalls überströmt und durchgerissen. (Abb. 40.)

Die Lücke wurde 1914 durch Gespanne und Kratzen mit Lehm-boden, enthaltend etwas Kies und Sand, ohne eine andere Zusammenpressung als das Darüberfahren wieder ausgefüllt. Sofort nach Vollendung des Abgleichens der Böschungen wurde die ganze Dammoberfläche mit einer durch Drahtgeflecht bewehrten Betondecke von 10 cm Stärke überzogen. Dieselbe befand sich an der Luft statt an der Wasserseite und stützte sich gegen eine 0,91 bis 1,22 m tiefe Herdmauer des Dammfußes. Diese verkehrte Anordnung ist wahrscheinlich in der kühnen Absicht getroffen, den ganzen Damm als Ueberfall dienen zu lassen. Die selbstverständlich eintretenden Sackungen wurden durch eine auf der Krone aufgebrachte Abgleichung von einigen Zentimeter Beton nicht aufgehalten. Bei Eintritt des Winters bildeten sich wagrechte, im Januar 1915 senkrechte Risse und Sackungen. Das Wasser trat spülend unter der Herdmauer hervor, die Risse erweiterten sich. Nach eingetretenem Tauwetter und einem warmen Regen am 31. Januar riß das Stauwasser in starker Masse die in Abb. 40 dargestellte Bresche.

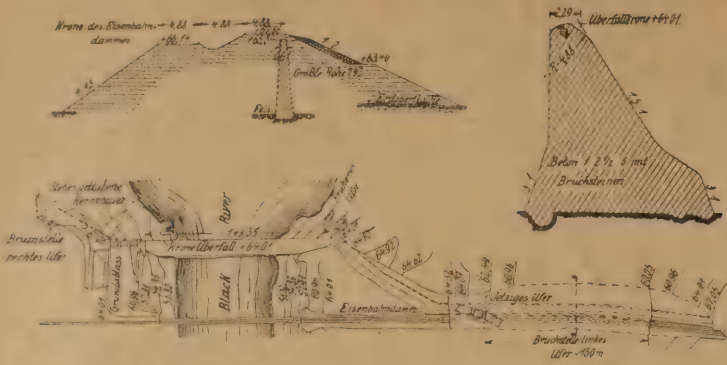
Abb. 41. Hatfield-Damm, Lageplan, Dammquerschnitt und Querschnitt der Ueberfallmauer.

Der Hatfieldüberfall aus Beton, von ähnlichem Querschnitt wie der des oberen Dellsdammes, sperrt das ganze Flußbett auf 149,35 m Länge ab.

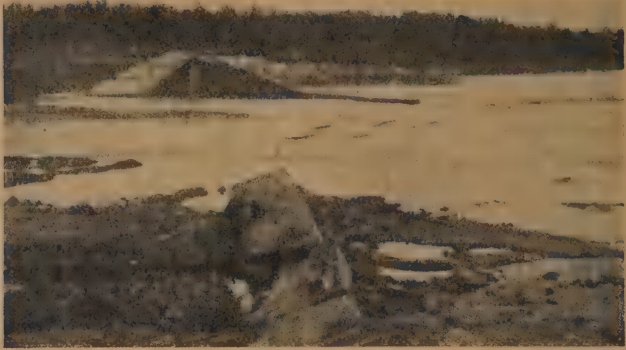
Abb. 43. Dells-Damm, Bruchstelle mit den-freigelegten umgestürzten Kernmauerbruchstücken.

Der obere Dells-Damm besteht aus einem Betonüberfall auf Granituntergrund, von 79,25 m Länge und 8,84 m größter Höhe, welcher die Hälfte des Flußbetts und das linke Ufer bis zum Talrand abschließt. In der Mitte des Flusses schließen sich daran vier Grundablässe je 1,22. 1,53 m zwischen Pfeilern. Der übrige Teil des Flußbetts und das rechte Ufer wird durch einen 1:2 geböschten Erddamm von 152,4 m Länge mit Kernmauer abgeschlossen, welcher in die Flügelmauer des Grundablasses hineinschießt. Die Kernmauer steht auf Granit und „undurchlässigem Ton“. Ihre Krone liegt auf + 281,42 in gleicher Höhe mit Wehrkrone (mit 0,91 m Aufsatzbrettern versehen) und 1,83 m unter Dammkrone (+ 282,85). Bei Eintritt des Hochwassers war eilig aus Sandsäcken und Schüttung eine Erhöhung auf der Dammkrone von etwa 0,61 m hergestellt. Dieselbe wurde vom Stauspiegel gerade erreicht und konnte die Ueberspülung um so weniger verhindern, als ein heftiger Wind talabwärts wehte. Die Hochflut stieg statt der berechneten 1,67 m über Wehrkrone auf 2,44 m, überströmte also den Erddamm um 2,44—1,83 = 0,61 m und riß ihn samt der Kernmauer bis auf etwa 30 m des rechten Endes weg. Dort blieben auch drei umgeklappte Stücke der Kernmauer von 9 bis 15 m Länge liegen, während der Rest verschwunden ist. Der Ueberfall blieb unbeschädigt.
